# 汽轮机叶片断裂原因分析研究

汪宽华, 潘志贤, 郑飞逸, 赖慧坚, 陈金铨  
(杭州汽轮机股份有限公司, 浙江 杭州 310022)

## Fracture analysis of steam turbine blade

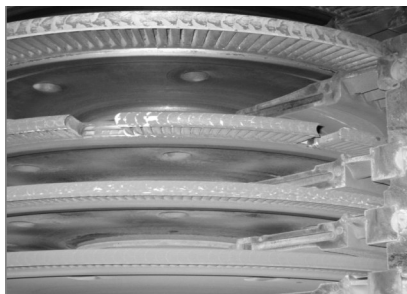
Txxxx机组型号为N3-3.82,非调抽汽压力 $\geq 1.0$  MPa,新蒸汽温度为390°。机组平时运行一直很正常,在发现问题之前,调节汽阀弹簧抖动很严重,振动很大,进行停机检查时发现8个折断叶片从低加抽汽口掉出。研究人员打开汽缸后发现转子第5压力级叶片有8个折断,分别有5个叶片连续折断和3个叶片连续折断,叶片折断根部图如图1所示。

图1 叶片折断根部图

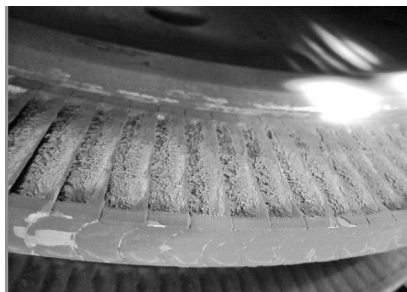
第4~6压力级结垢严重,转子叶片结垢图如图2所示。

图2 转子叶片结垢图

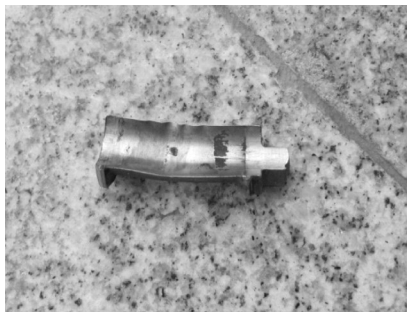
第5压力级结垢特别严重,最严重的地方动叶通道已经堵了2/3以上,相应的隔板也存在类似结垢现象。折断叶片的具体情况如图3所示。

图3 折断叶片(相对变形较小叶片)

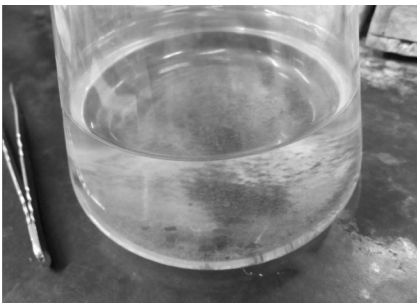
糙,带有开裂状态,并呈现灰黄色。本研究对垢进行了取样,在皿器中将其煮沸后发现皿器底部有很多不溶解物质,经化学化验分析发现结垢中含有很多铁成份,垢内杂质如图4所示。

图4 垢内杂质

从以上分析可知,汽轮机的应用环境很重要,所以需要提高蒸汽的品质,技术人员应定期对软化水、蒸汽进行检测,一旦发现软水中各成份超标,就必须进行及时处理,使蒸汽品质始终保持良好状态。同时工作人员在运行过程中应时刻关注机组的轮室压力,对照汽轮机生产厂家资料,对轮室压力进行监测,以判断汽轮机通流状态是否正常,保证机组长期安全运行。

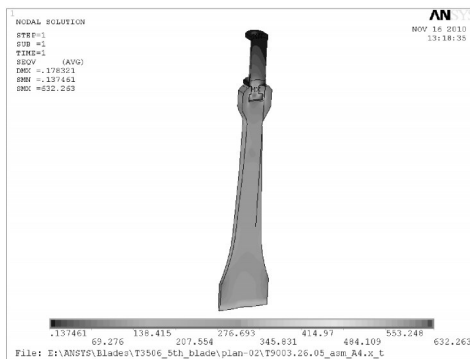
该级动叶片工作温度为  $120 \text{ }^{\circ}\text{C}$ , 叶片材料 1Cr13-5 在  $120 \text{ }^{\circ}\text{C}$  时的屈服极限为  $400 \text{ MPa} \sim 420 \text{ MPa}$ <sup>[5]</sup>, 模型整体应力如图7所示。叶根部分的平均应力值在  $80 \text{ MPa} \sim 260 \text{ MPa}$  之间, 小于屈服极限  $400 \text{ MPa}$ , 叶根部分应力如图8所示。对应力峰值的评判, 则根据西门子公司《工业汽轮机设计TEB准则》中引用 W.Traupel 教授的结论<sup>[6-7]</sup>, 应力峰值  $\sigma_{\max} \leq 2\sigma_{0.2}$  是可以接受的(但不允

图7 模型整体应力(单位:MPa)

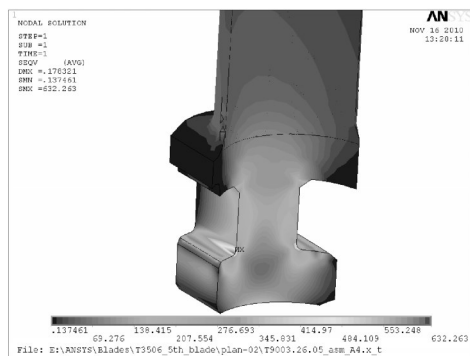
许  $\sigma_{\max} > 2\sigma_{0.2}$ ), 而本次计算的应力峰值小于  $2\sigma_{0.2}$  ( $800 \text{ MPa}$ ), 所以可以判定叶根的应力满足强度安全要求。

图8 叶根部分应力(单位:MPa)

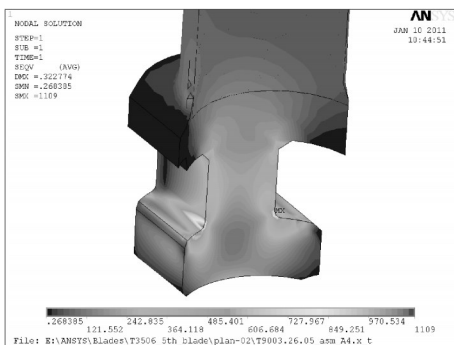
模型与前一步计算一样,只是增大了叶片内弧载荷,叶根部分的应力如图9所示。

从上面计算可知,叶根应力峰值为  $1\ 109 \text{ MPa}$  远大于  $2\sigma_{0.2}$  ( $800 \text{ MPa}$ ), 所以叶根危险截面发生断裂。

图9 叶根部分的应力

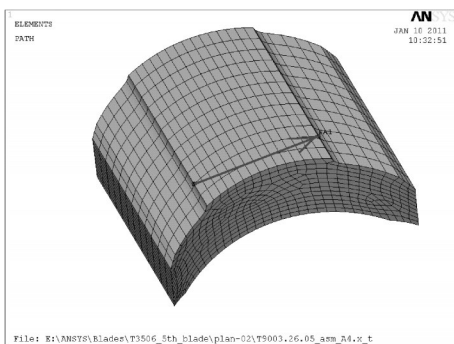
在叶根危险截面定义一个路径 PA1 如图 10 所示。

根据图 10、图 11 可知,在 PA1 两端处,应力已分别达到  $714 \text{ MPa}$ 、 $580 \text{ MPa}$ 。

图10 在叶根危险截面定义一个路径PA1

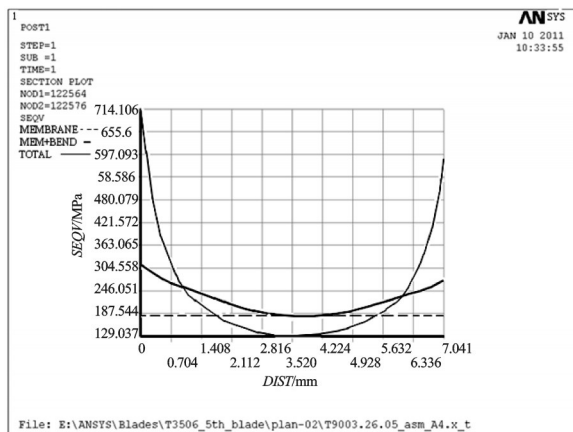
PA1 路径应力曲线如图 11 所示<sup>[9]</sup>。

图11 PA1路径应力曲线
