# 汽轮机叶片断裂原因分析研究

汪宽华, 潘志贤, 郑飞逸, 赖慧坚, 陈金铨  
(杭州汽轮机股份有限公司, 浙江 杭州 310022)

## Fracture analysis of steam turbine blade

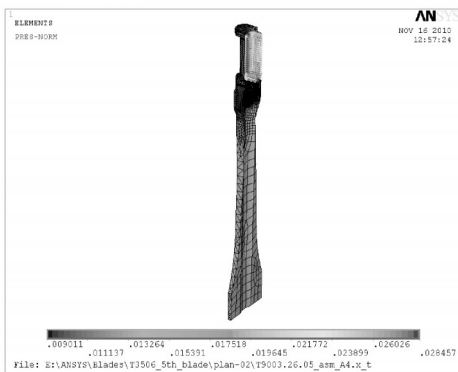
图5 整体模型概况

整体模型概况如图5所示。本研究中认为作用在叶片上的气流力均匀分布,此时叶片可以当作一端固定承受均布载荷的悬臂梁来研究<sup>[1]</sup>。

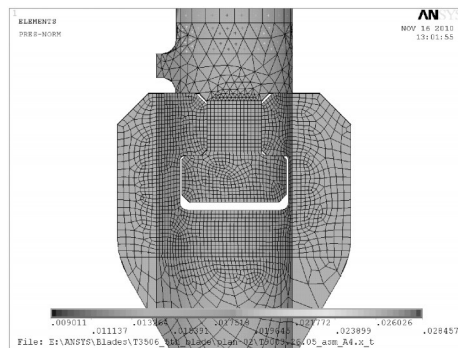
图6 叶根部分网格概况

高质量的有限元网格是保证分析结果精确性的基础,在进行叶片网格划分时,笔者借鉴了文献<sup>[3]</sup>中的方法;同时根据文献<sup>[4]</sup>的研究,叶片叶根部分采用规则的6面体单元划分网格;叶根以上的叶型部分,采用4面体单元划分网格;叶片网格模型如图6所示。
